PLAN DE MISE EN ACCESSIBILITE DE LA VOIRIE ET DES ESPACES PUBLICS

ALBRET COMMUNAUTE (47)

ACCECIAA
SPECIALISTE DE L'ACCESSIBILITE

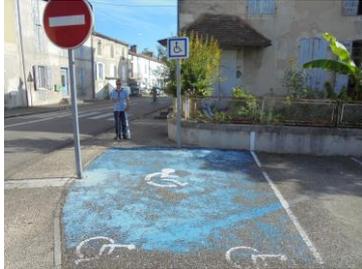
Allée Victor Hugo

- Traversées des départementales dangereuses ;
- Trottoirs larges le long des départementales avec quelques ruptures de cheminement ;
- Peu de mobiliers non conformes ;
- Absence de trottoirs lorsque l'on s'éloigne des rues principales et du centre-ville ;
- Quelques places de stationnement PMR non conformes.

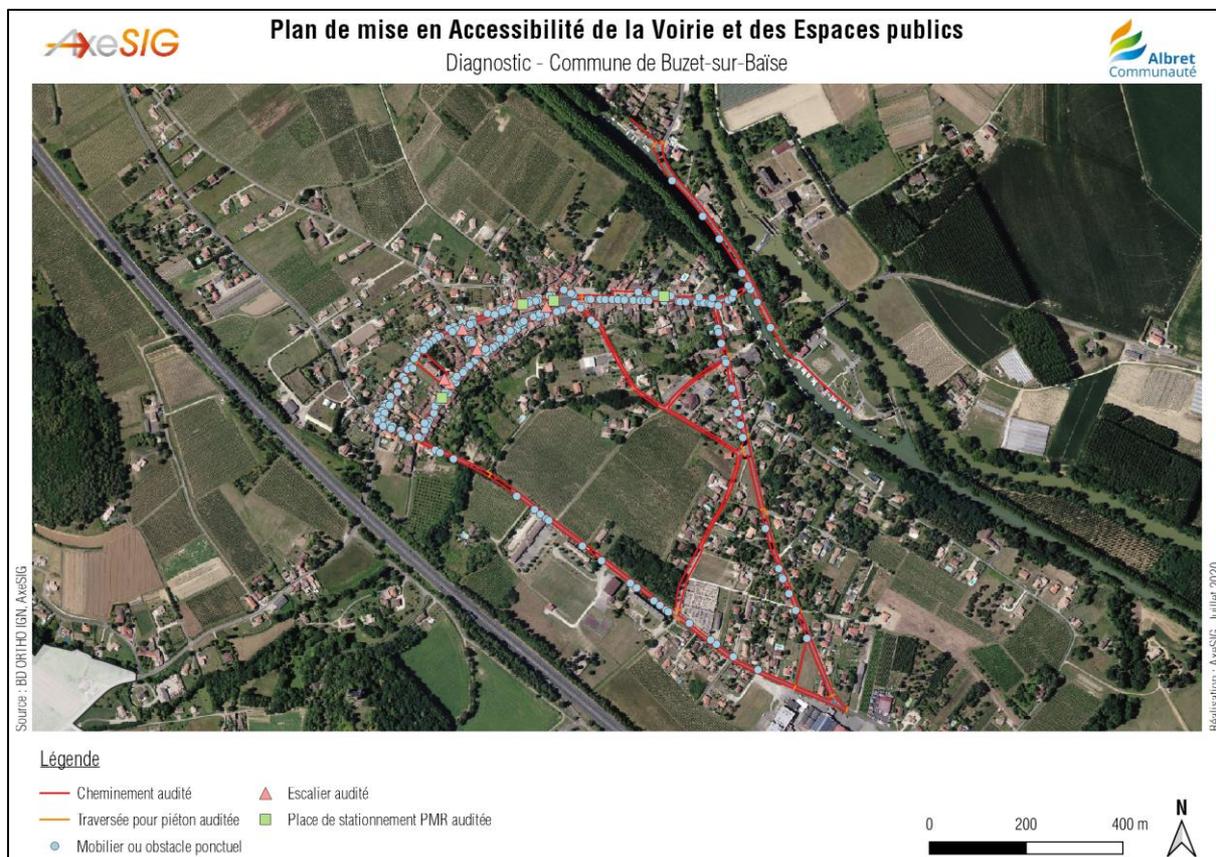
Un relevé précis des obstacles à l'accessibilité a été effectué sur environ 5,4 km de voies sur la commune de Buzet-sur-Baïse.

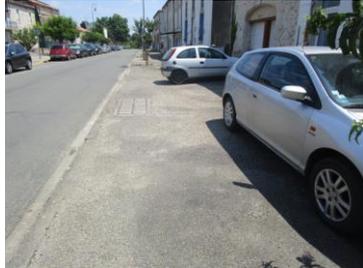
Boulevard de la République

- Trottoirs très larges mais de mauvaise qualité dans le centre-ville ;
- Cheminements le long de la départementale très dangereux ;
- Peu de mobiliers non conformes ;
- De nombreuses traversées pour piétons non conformes ;
- De nouveaux aménagements qui tendent vers une accessibilité optimale

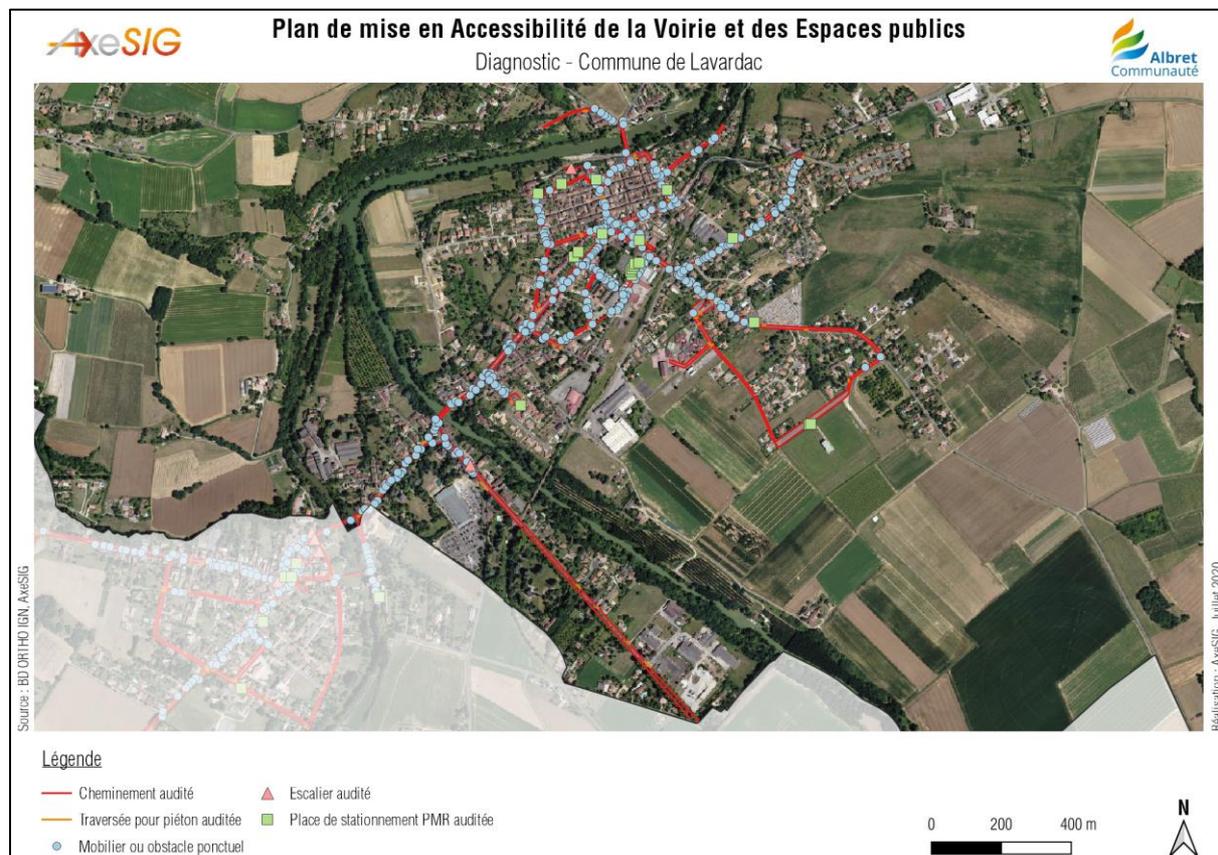
Un relevé précis des obstacles à l'accessibilité a été effectué sur environ 8,0 km de voies sur la commune de Lavardac.

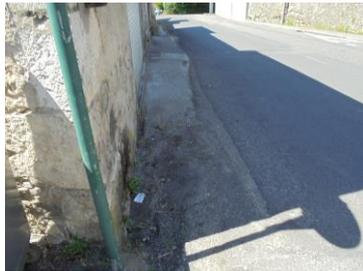
Rue du Général Leclerc

- Trottoirs très larges dans les rues principales ;
- Cheminements dangereux vers la Baise et dans la zone d'activités du Super U ;
- Absence de trottoirs dans les rues de la vieille ville ;
- Quelques traversées pour piétons non aménagées ;
- De nombreuses places de stationnement PMR non conformes ;
- De nouveaux aménagements globalement accessibles et sécurisants ;
- Aménagements de zone 30 permettant la cohabitation entre les piétons et les automobilistes.

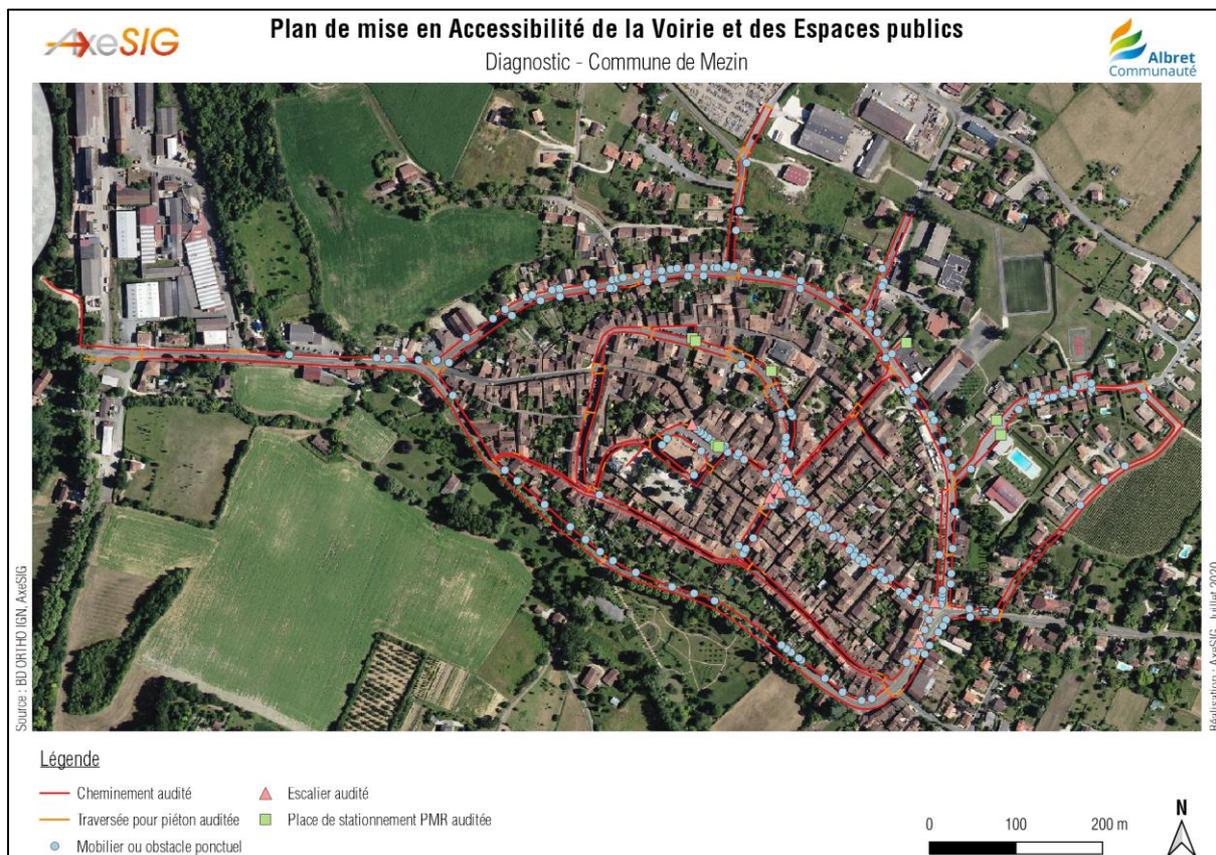
Un relevé précis des obstacles à l'accessibilité a été effectué sur environ 5,3 km de voies sur la commune de Mézin.

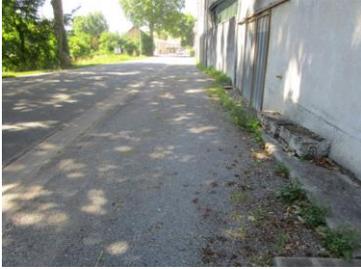
Avenue Max Grosselle

- Cheminements le long de la départementale très dangereux ;
- Trottoirs de mauvaise qualité ;
- Peu de mobiliers non conformes ;
- De nombreuses traversées pour piétons non conformes ;
- De nombreuses places de stationnement PMR non conformes ;
- Aménagements de zone 30 permettant la cohabitation entre les piétons et les automobilistes.

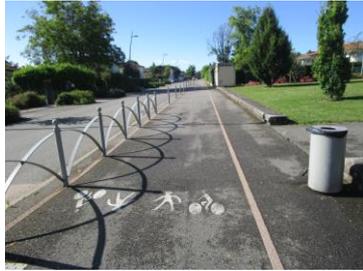
Boulevard Pierre de Coubertin

- Trottoirs très larges dans les rues principales mais de mauvaise qualité ;
- Absence de trottoirs dans la vieille ville ;
- Quelques traversées pour piétons non aménagées ;
- Aménagement de traversées sonorisées ;
- De nombreuses places de stationnement PMR non conformes ;
- De nouveaux aménagements globalement accessibles et sécurisants ;
- Aménagements de certaines zones 20 / zones 30 à revoir afin de permettre une bonne cohabitation entre les piétons et les automobilistes.

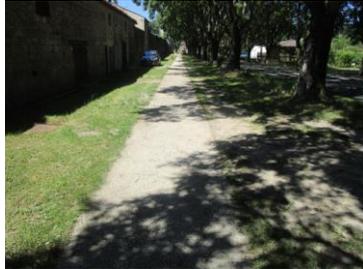
Boulevard de la Gare

- Trottoirs larges mais de mauvaise qualité sur les voies principales ;
- Absence de trottoirs ou trottoirs très étroits dans la bastide ;
- Sécurisation des traversées pour piétons sur la départementale ;
- Aménagement d'un cheminement accessible le long de la bastide ;
- Peu de mobiliers non conformes ;
- Absence de places de stationnement PMR.

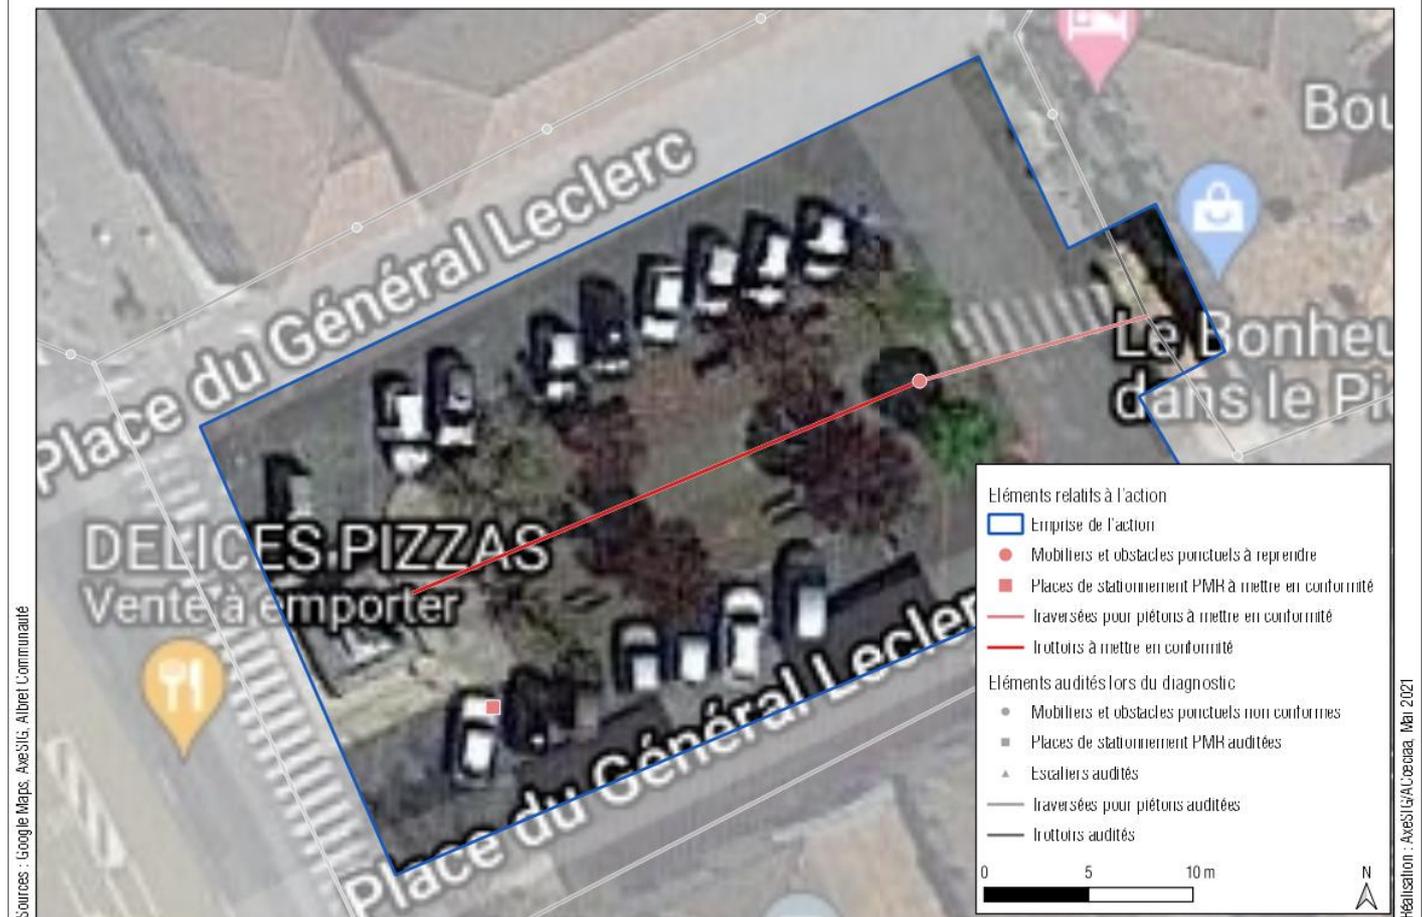
Espace concerné

Fiche action n°5.4 : Mise en accessibilité de l'îlot central - Place du Général Leclerc
Commune de Nérac

1. Prendre le revêtement du trottoir de l'îlot central.
2. Mettre en conformité la traversée pour piétons reliant l'îlot central au trottoir devant l'hôtel (reprise des bateaux, installation de bandes d'éveil à la vigilance, reprise des marquages au sol)
3. Supprimer ou mettre en conformité le mobilier urbain non conforme situé sur les trottoirs existants (absence de contraste visuel sur le mobilier).

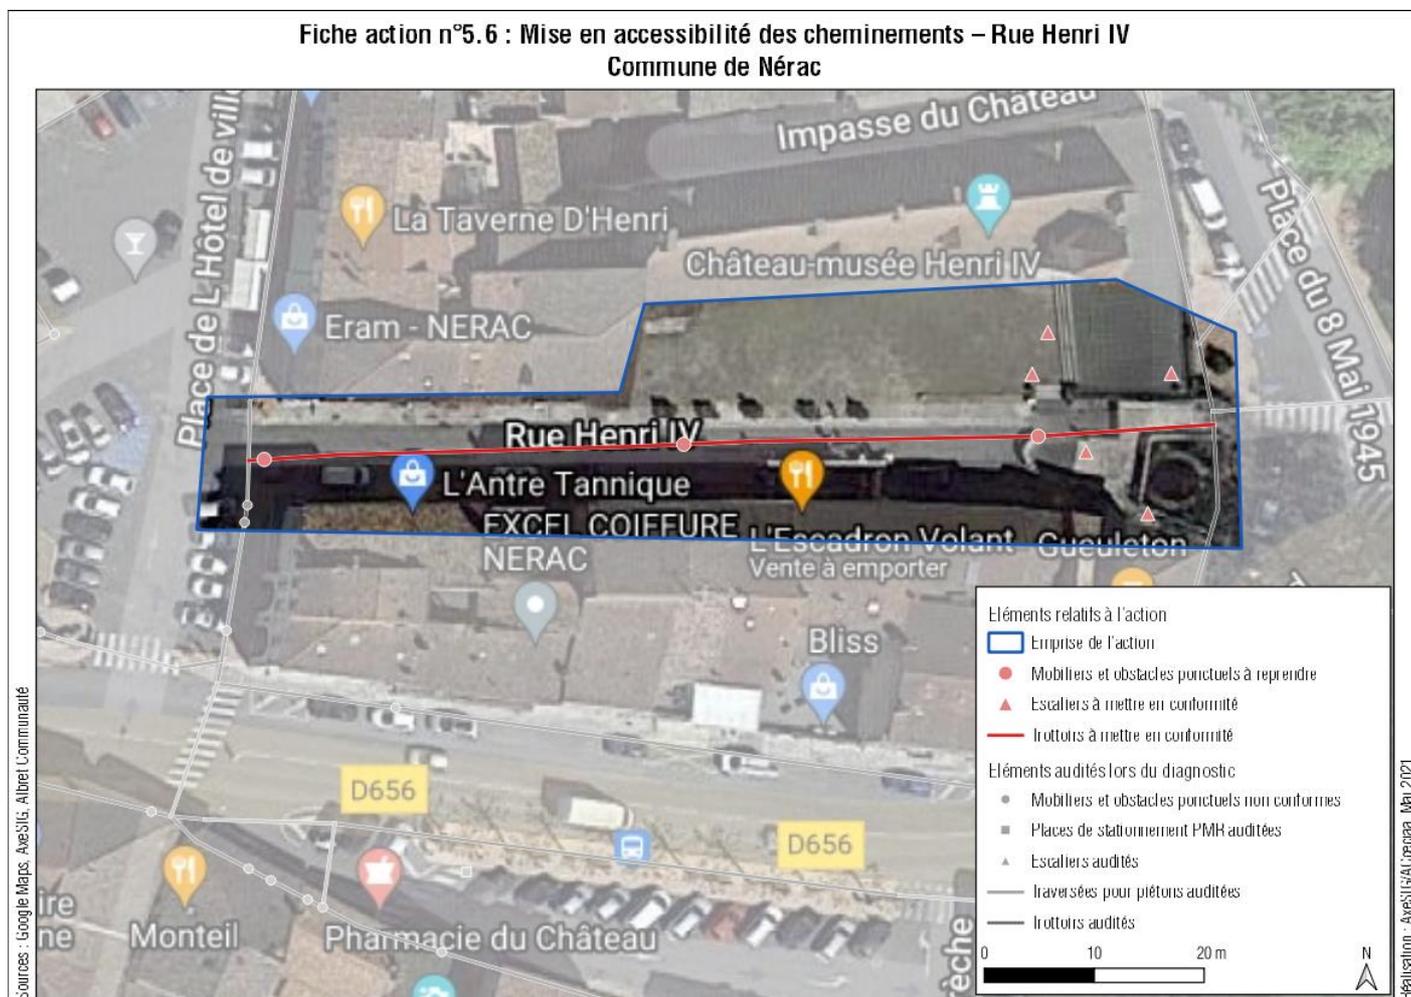
Espace concerné

Apaiser la circulation sur certaines voies communales

1. Fermer la rue aux véhicules (exceptés les véhicules de livraison) et passage de la Rue Henri IV en rue piétonne.
2. Rehausser la voirie afin de supprimer les trottoirs existants.
3. Supprimer ou mettre en conformité le mobilier urbain non conforme situé sur les trottoirs existants (grilles non conformes, etc.).
